CONAEND&IEV2012 - 054

**INSPEÇÃO DE DEFEITOS EM REVESTIMENTOS DE MATERIAIS COMPÓSITOS
APLICADOS EM TANQUES METÁLICOS UTILIZANDO SHEAROGRAFIA**

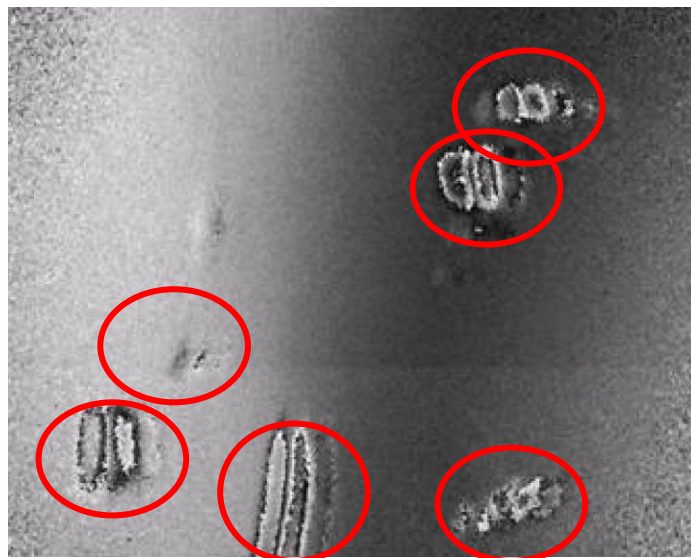
Na figura 1 apresenta-se um exemplo de imagem obtida por shearografia utilizada na detecção de defeitos em revestimentos anticorrosivos de compósitos. As concentrações de franjas, destacadas na figura pelas elipses, indica a presença de pequenas falhas de adesão entre chapa de aço e revestimento no fundo de um tanque de armazenamento.

Figura 1- Resultado obtido com shearografia em fundo de tanque

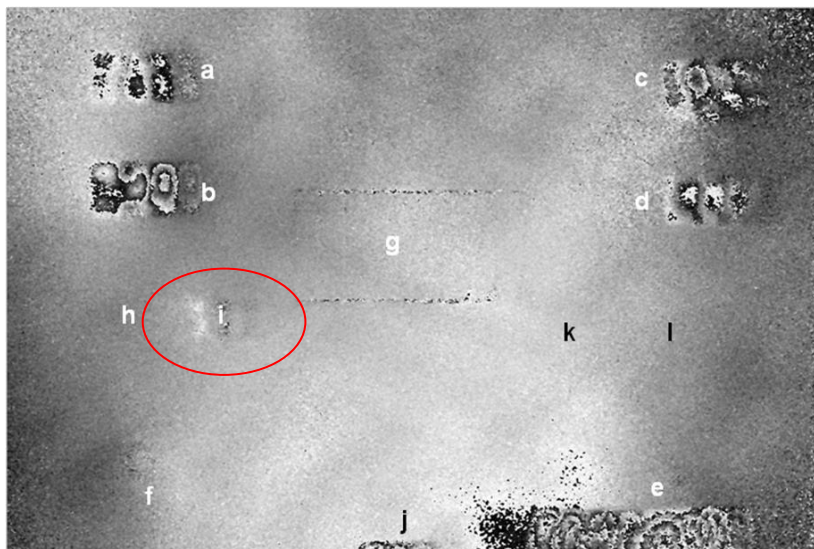
Figura 9 – Resultado do ensaio em laboratório

A imagem da Figura 9 revela de maneira explícita a presença de seis defeitos implantados. Os defeitos visualizados por meio da concentração de franjas são os defeitos, *a*, *b*, *c*, *d*, *e* e *j*. Estes são aqueles aplicados sobre o aço, simulando delaminações. Estes defeitos são mais fáceis de serem identificados, pois o acúmulo de energia térmica nas regiões destes defeitos é maior, proporcionando maiores deformações.

A porção aderida do revestimento dilata-se menos do que a porção descolada. Uma curta duração de carregamento térmico já é o suficiente para gerar formação de franjas ao inspecionar os mesmos.

O defeito circulado em vermelho é o defeito *i* que pode ser identificado apesar de não apresentar formação de franjas. Este defeito está entre camadas do revestimento. Desta maneira, sua deformação não é tão acentuada em relação às regiões ao seu redor.

Os defeitos *h*, *k* e *l*, também estão entre camadas e não foram identificados pelo ensaio. A aplicação de um carregamento térmico de duração maior ou de modo pulsado e a utilização de um sistema de maior velocidade de aquisição dos mapas de fase (câmera com maior taxa de aquisição associada à aquisição temporal) podem ser boas alternativas para identificação dos defeitos, pouco e não visualizados neste teste. Esta alternativa não foi realizada por este trabalho.

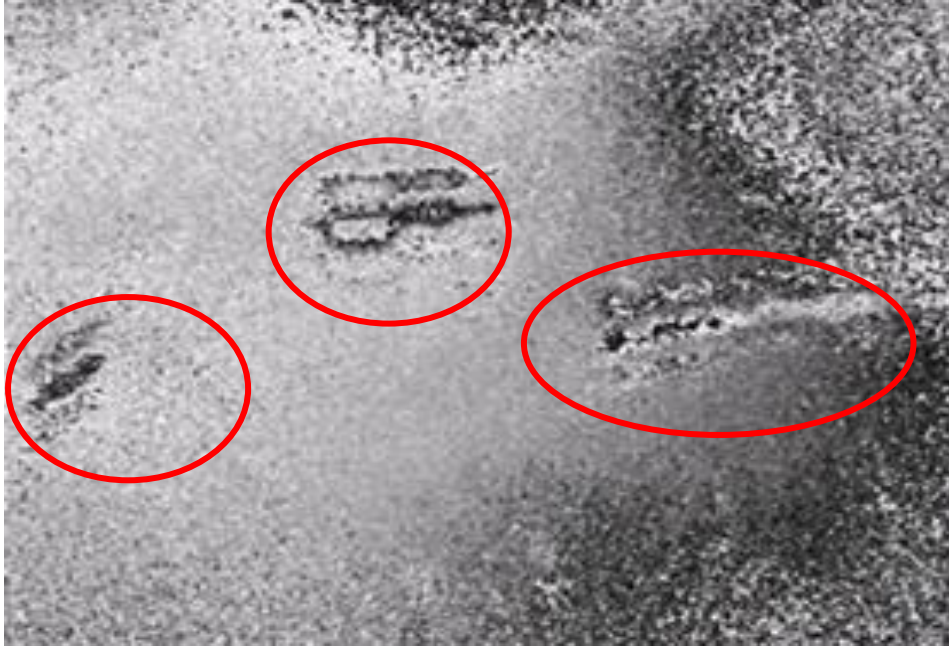
Na Figura 12 mostra-se o resultado de uma inspeção de uma seção do fundo do tanque onde é possível visualizar três defeitos indicados pelas elipses vermelhas: o maior de 500 mm x 90 mm, o médio de 120 mm x 50 mm e o menor de 40 mm x 50 mm. As dimensões da área inspecionada são de 1200 mm x 700 mm, obtidas com o sistema situado a uma distância de 1300 mm da superfície, medida a partir da lente objetiva.

Figura 12 – Resultado de inspeção de fundo de tanque - área de (1200 x 700) mm²

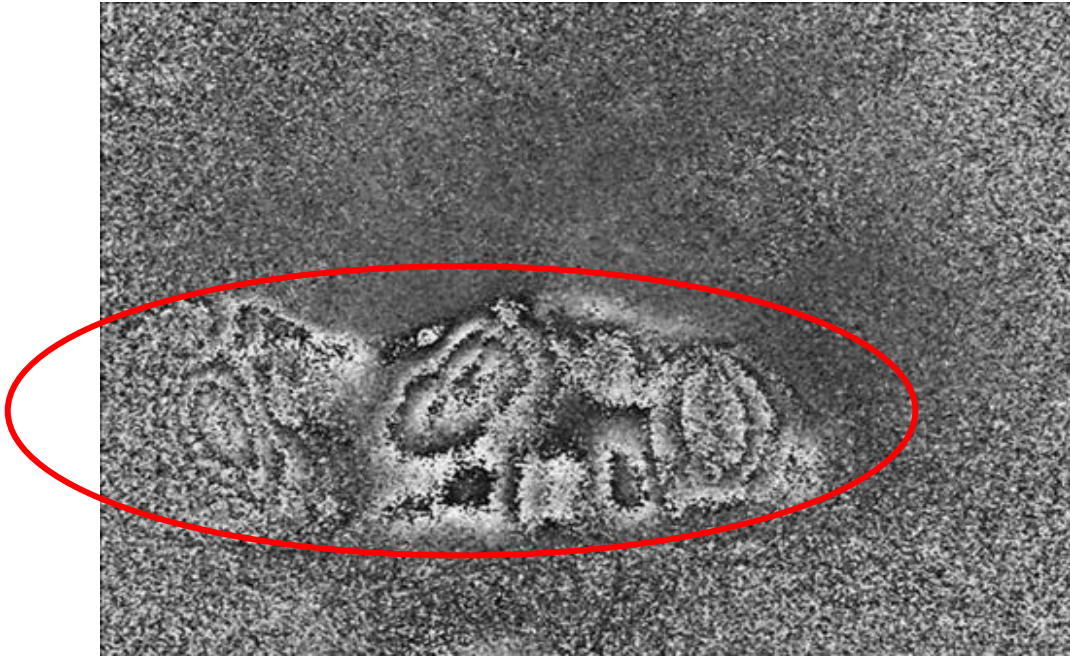
Na Figura 14 é visualizado o resultado obtido nesta área. Este defeito possui dimensões aproximadas de 1000 mm x 400 mm e seus limites foram desenhados sobre o revestimento com o auxílio de marcador industrial, indicado na figura pela elipse vermelha.

Figura 14 – Resultado de inspeção de área em costado
