CONAEND&IEV-071

DETECÇÃO DE DEFEITOS EM JUNTAS ADESIVADAS DE TUBOS COMPÓSITOS COM SHEAROGRAFIA, TERMOGRAFIA E ULTRA-SOM

Daniel P. Willemann¹, Carla A. Marinho², Sérgio Damasceno Soares², Armando Albertazzi³,
Paulo C. F. Henriques⁴, Daniel H. B. Hofmann³, Dênis T. Goto³, Luiz G. Schweitzer³

Trabalho apresentado durante o CONAEND&IEV2008 – Congresso Nacional de Ensaio Não Destrutivos e Inspeção & Conferencia Internacional sobre Evaluación de Integridad y Extensión de Vida de Equipos Industriales, em São Paulo/SP, no mês de junho de 2008.

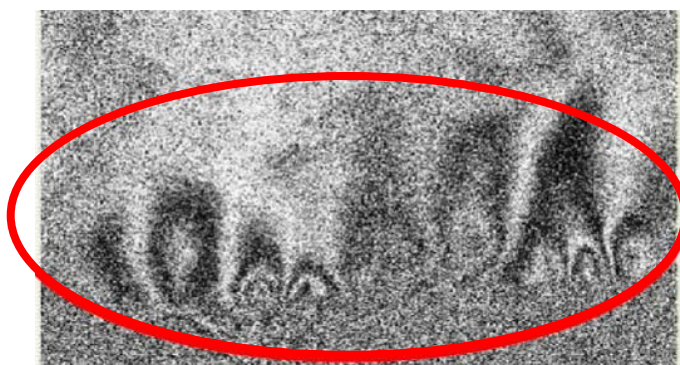
Apesar de ser uma técnica interferométrica e, por este motivo, de grande sensibilidade, sua principal vantagem é a sua capacidade de ser operada fora do ambiente laboratorial (2-3). Na figura 1 apresenta-se um exemplo de imagem obtida por shearografia utilizada na detecção de descolamentos em revestimentos compósitos em campo (4). A concentração de franjas, destacada na figura pela elipse, indica a presença de pequenas falhas de adesão na borda de uma manta compósita.

Figura 1- Resultado obtido em campo com shearografia

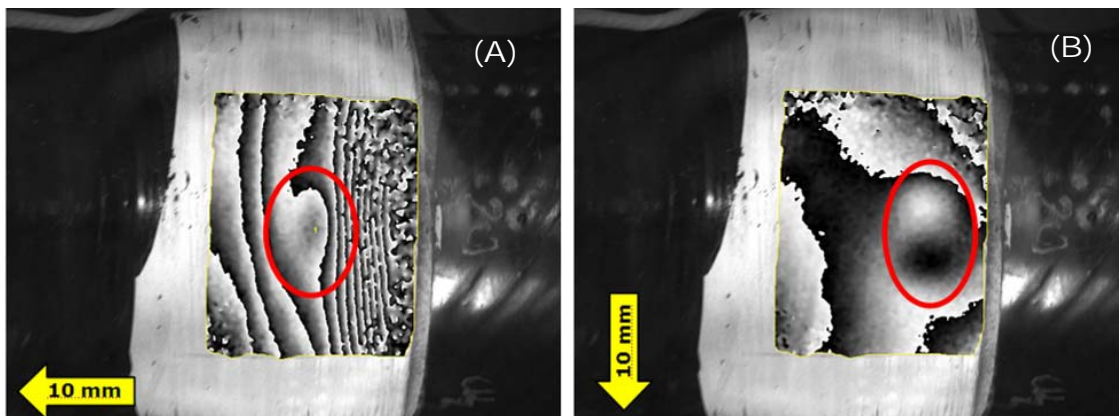
1. Na figura 9 apresenta-se o resultado obtido na área n. 7 do CP2. Este resultado, quando comparado aos padrões uniformes mostrados na figura 8, apresenta descontinuidades, principalmente na análise transversal da junta (figura 9 (B)). A indicação de defeito é clara em ambas as direções analisadas e condiz com a marcação de defeito artificialmente inserido. Dependendo da direção do *shear* utilizado na inspeção, as falhas de adesão se manifestam de diferentes formas, ou seja, os padrões de franjas obtidos para uma mesma falha não são iguais em ambas as direções. Como exemplo, tem-se o padrão tipo “borboleta”

(clássico da shearografia (2)), encontrado na figura 9 (B), que não se apresenta da mesma forma na análise longitudinal, apesar de ser a mesma falha.

Figura 9 – Resultado CP2 – área 7 – clara indicação da presença de falha.

As falhas indicadas nas figuras 9, 10 e 11 foram artificialmente inseridas nos corpos de prova.

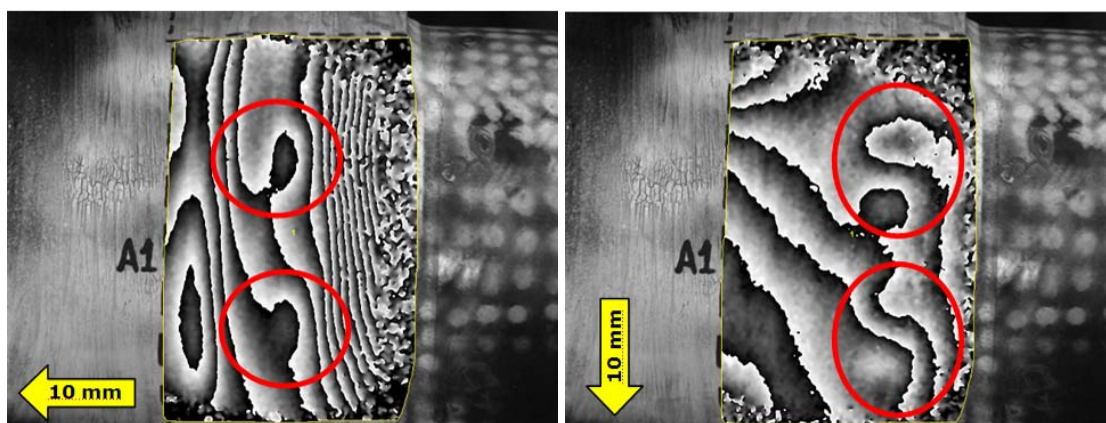
2. Na figura 10, os resultados obtidos na área n. 1 do CP3 são apresentados. Novamente as indicações de defeito são claras quando comparados aos padrões de franjas de regiões sãs.

Figura 10 – Resultado CP3 – área 1 – clara indicação da presença de falhas.

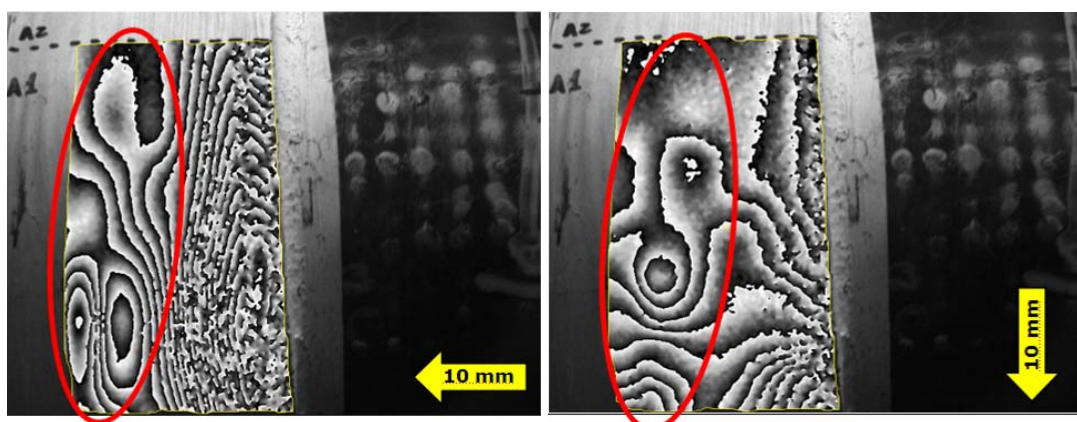
3. Na Figura 11 são apresentados os resultados da falha inserida na região n.1 do CP5. Notam-se sempre grandes variações do padrão de franjas, indicando a falta de adesão na junta analisada.

Figura 11 – Resultado CP5 – área 1 – clara indicação da presença de falhas.

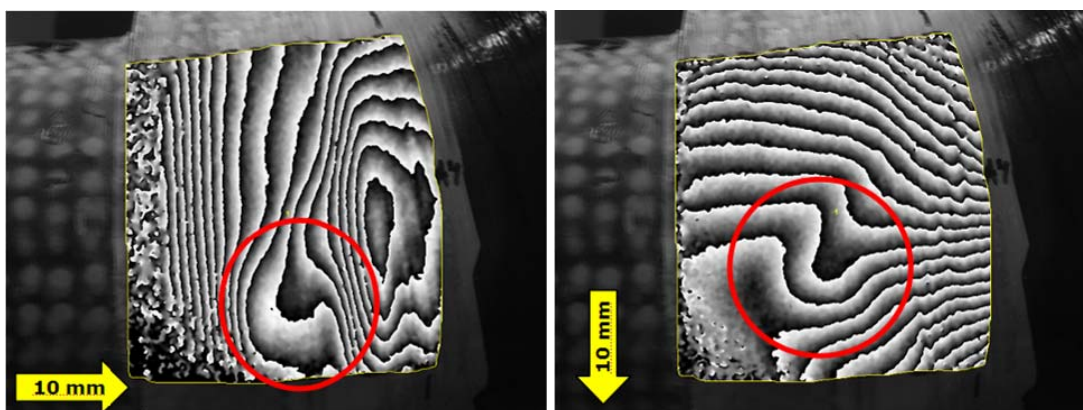
Nesta pesquisa, foram realizadas quarenta análises com carregamento hidrostático, igualmente divididas entre longitudinais e transversais. Do total, duas indicações de falso-positivo foram observadas: uma no *spool* de n. 3 (área 4) e outra no *spool* de n. 5 (área 3); figuras 12 e 13, respectivamente. Denomina-se resultado falso-positivo, a observação de falhas em áreas sem a marcação da presença de falhas artificialmente inseridas.

Figura 12 – Resultado CP3– área 4 – indicação da presença de falha em área sem inserção de defeitos artificiais (falso-positivo).

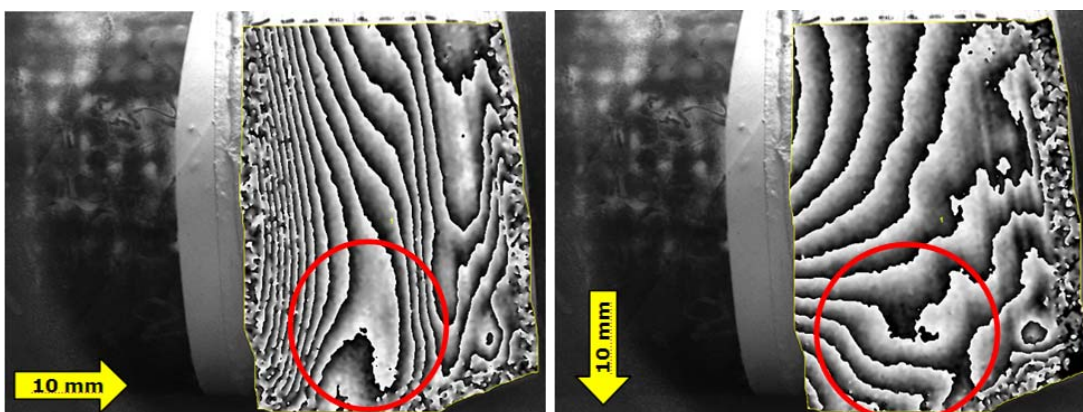
Figura 13 – Resultado CP5 – área 3 – indicação da presença de falha em área sem inserção de defeitos artificiais (falso-positivo).

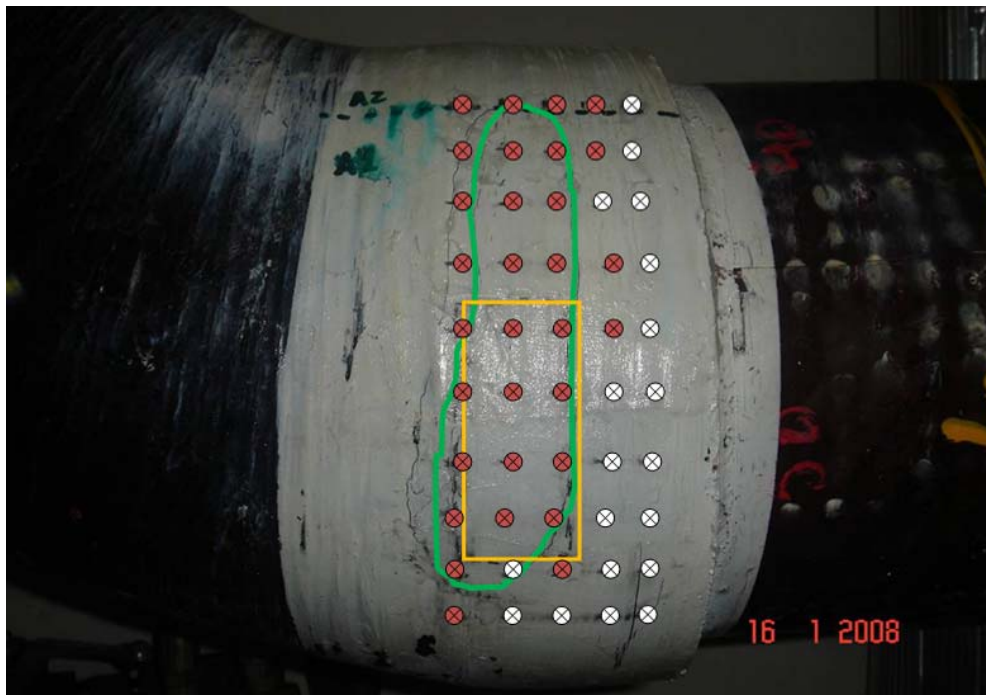
Com o intuito de analisar os sinais obtidos pelo ultra-som e pela termografia em casos de falha de adesão nas juntas ponta-e-bolsa, a primeira correlação foi realizada na área 01 do CP5, ou seja, em uma área onde um defeito artificial tinha sido inserido. As áreas desenhadas na figura 14 indicam a posição da falha de adesão indicada por cada método utilizado.

Figura 14 – **Comparação de resultados CP5-01:** linha Verde – shearografia; linha laranja (retangular) – termografia; grade de pontos (10mm x15mm) – ultra-som pulso eco (pontos vermelhos indicam região do defeito e pontos brancos indicam a região sã).

A melhor correlação obtida foi entre a shearografia e o ultra-som. Nota-se que a termografia ativa, apesar de indicar a presença de defeito, não apresentou boa correlação com a dimensão real da falha, em virtude, principalmente, das grandes irregularidades existentes na superfície destes corpos de prova. Na figura 15 apresenta-se o resultado obtido com termografia ativa.

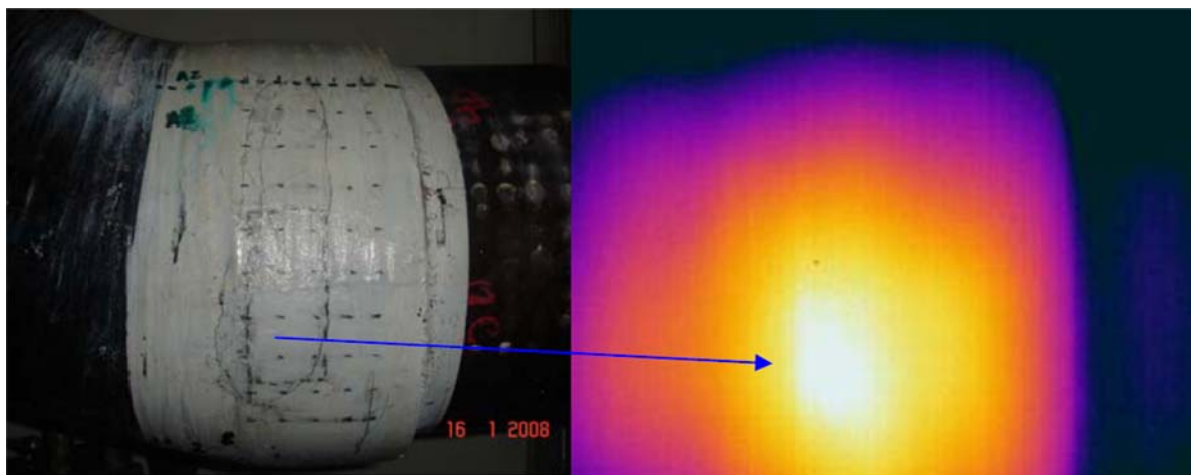
Figura 15 – Resultado obtido com termografia ativa – CP5-01: defeito apontado com dimensões menores.

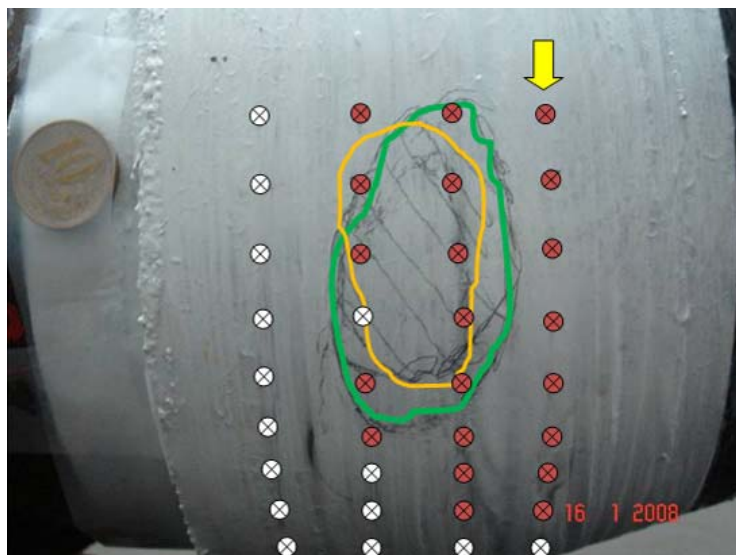
Na figura 16 apresenta-se o resultado obtido na área CP5-03 com uma malha de 15 mm x 10 mm, novamente em comparação com a shearografia e termografia. Neste caso, a presença do defeito foi inteiramente confirmada. A última linha da direita da grade (seta amarela) corresponde a uma região após o final do tubo no interior da junta, o que faz com que o ultra-som acuse a ausência de adesivo.

Figura 16 – **CP5-03: falso-positivo 1**: linha verde – shearografia; linha laranja (menor área central) – termografia; grade de pontos – ultra-som pulso eco (pontos vermelhos indicam região do defeito e pontos brancos indicam a região sã).

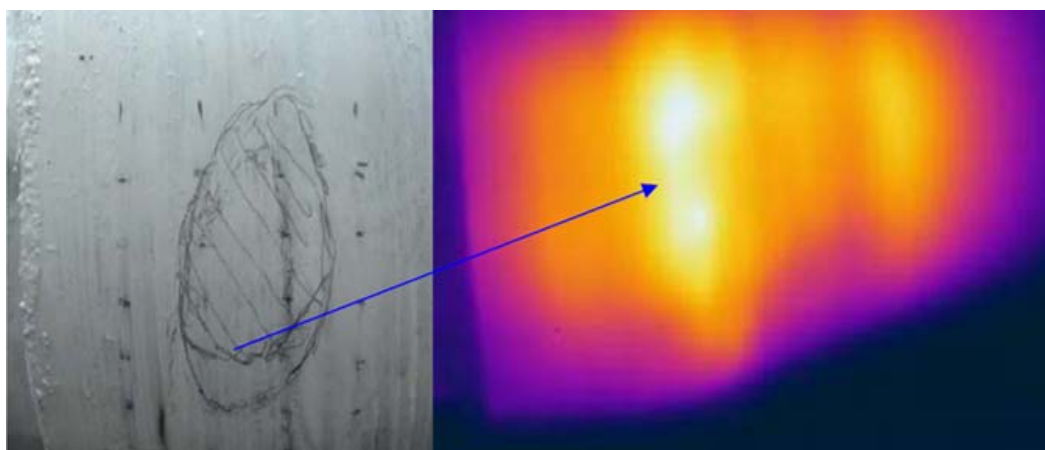
Figura 17 – Resultado obtido com termografia ativa – CP5-03.

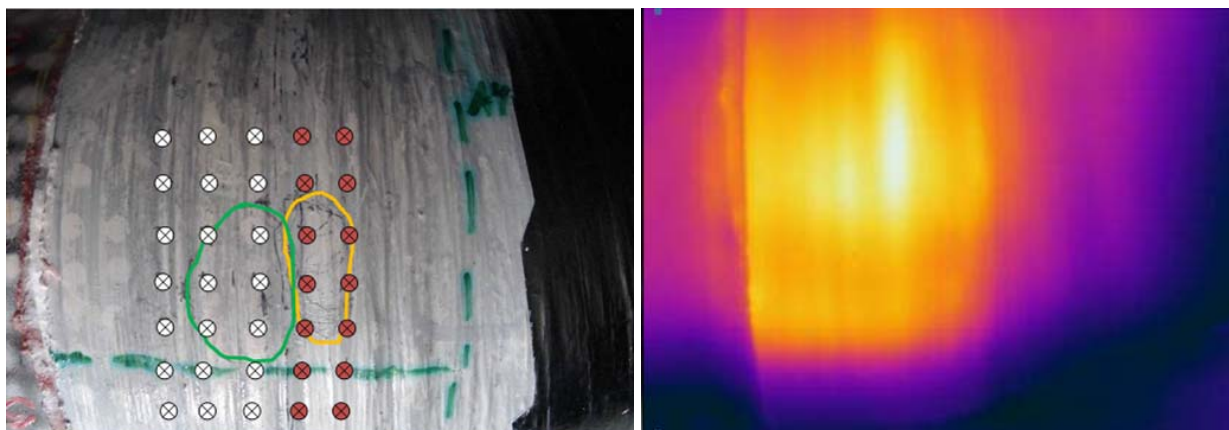
Os resultados de correlação para o segundo falso-positivo (CP3-04) são mostrados no lado esquerdo da figura 18. À direita, encontra-se o termograma para esta área.

Figura 18 – **CP3-04: falso-positivo 2**: (Esq.): linha verde – shearografia; linha laranja – termografia; grade de pontos (15mm x10mm) – ultra-som pulso eco (pontos vermelhos indicam região do defeito e pontos brancos indicam a região sã); (Dir.): termografia ativa.

Para o falso positivo da CP3-04, o ultra-som e a termografia não foram capazes de apontar a presença de defeito. As duas linhas de pontos vermelhos na figura 18 se referem a uma porção inteira da curva onde as imperfeições superficiais impediam o correto acoplamento do transdutor. Ainda na mesma figura, a termografia ativa apontou uma região ao lado daquela encontrada pela shearografia, provavelmente, decorrente do acúmulo de energia térmica nas irregularidades da superfície do CP3 e não devido realmente a uma falha de adesão.

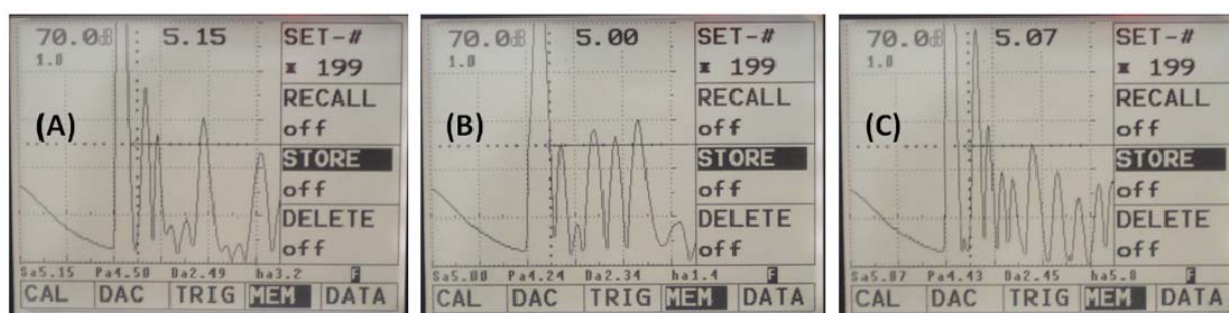
Os resultados da nova análise com ultra-som são apresentados na figura 19. Em uma análise qualitativa, notam-se mudanças ocorridas nos espectros da figura 19(B) e (C) em relação ao espectro do ponto sem falha de adesão 19(A).

Figura 19 – Análise qualitativa do espectro sônico na região da indicação e vizinhança: (A) áreas sem indicação de defeito, perfil típico; (B) e (C) mudanças no espectro quando o cabeçote é posicionado sobre a indicação da shearografia.

Os resultados de ambas as técnicas sugerem a existência de um defeito real nesta região, proveniente do processo de montagem da junta, o qual não interfere com o pulso sônico suficientemente para suplantiar o eco de fundo, mas é capaz de provocar alterações no perfil do espectro. Tal defeito, provavelmente, não seria uma área sem adesivo. Somente a análise destrutiva da amostra poderá trazer resultados verdadeiramente esclarecedores.
