CONAEND&IEV2012 - 054

**INSPEÇÃO DE DEFEITOS EM REVESTIMENTOS DE MATERIAIS COMPÓSITOS
APLICADOS EM TANQUES METÁLICOS UTILIZANDO SHEAROGRAFIA**

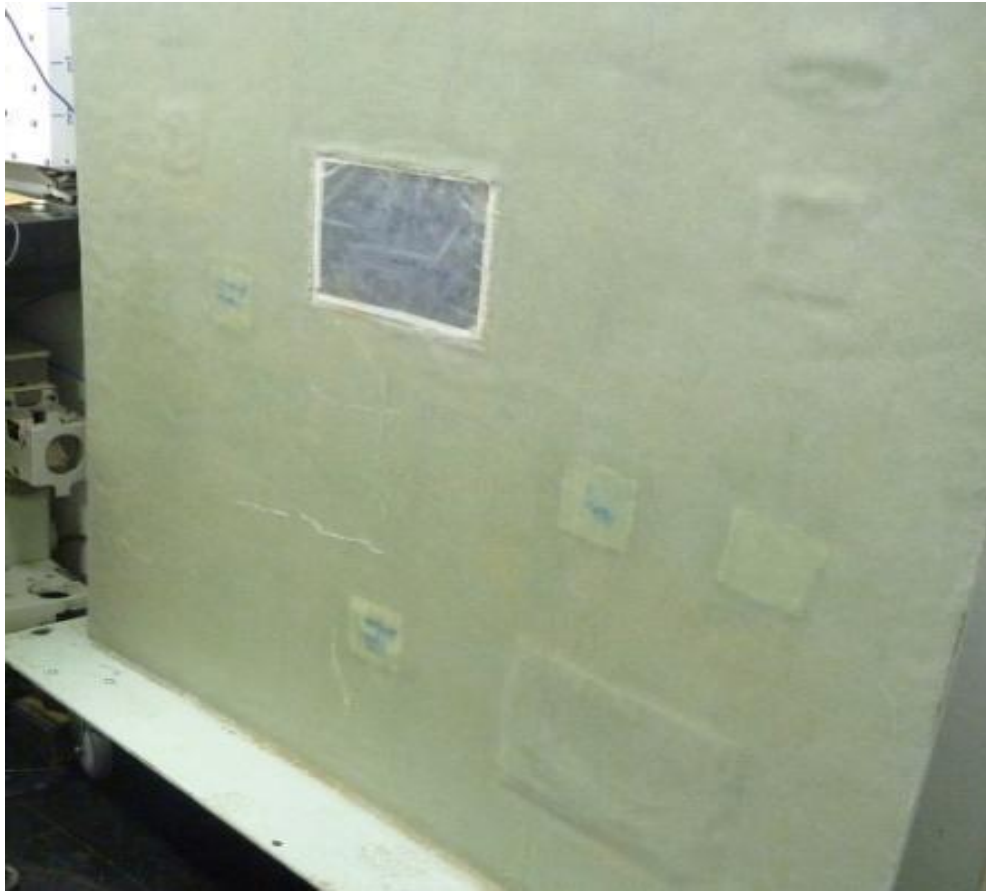
Figura 4 – Corpo de prova com defeitos artificiais

O corpo de prova foi concebido para simular região de costado de um tanque com raio de 10 metros. Tem a dimensão de (1,5 x 1,5) m², espessura de 6,35 mm (¼ de polegada) e é composto de aço ASTM A36. O revestimento foi aplicado na superfície côncava [7] [9] [12]. A Figura 4 apresenta o corpo de prova com.

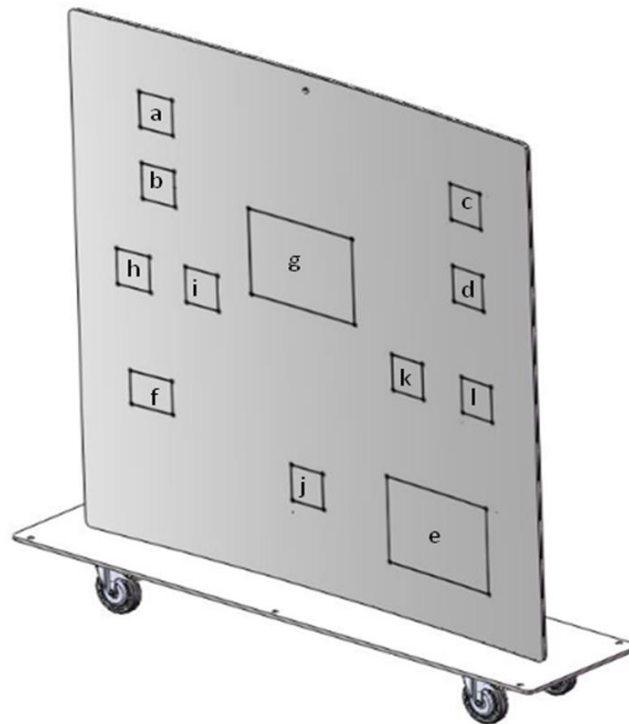
Figura 7 – Corpo de prova com especificação dos defeitos

Na Figura 7 os defeitos são especificados de “a” a “l”. Os defeitos *a*, *b*, *c*, *d*, *e*, *j* e *f* simulam descolamentos entre revestimento e chapa de aço. Os defeitos *h*, *i*, *k*, e *l* representam delaminações entre as camadas em meia espessura. O defeito “g” representa ausência total do revestimento. A tabela 1 apresenta o quadro resumo das características o corpo de prova.

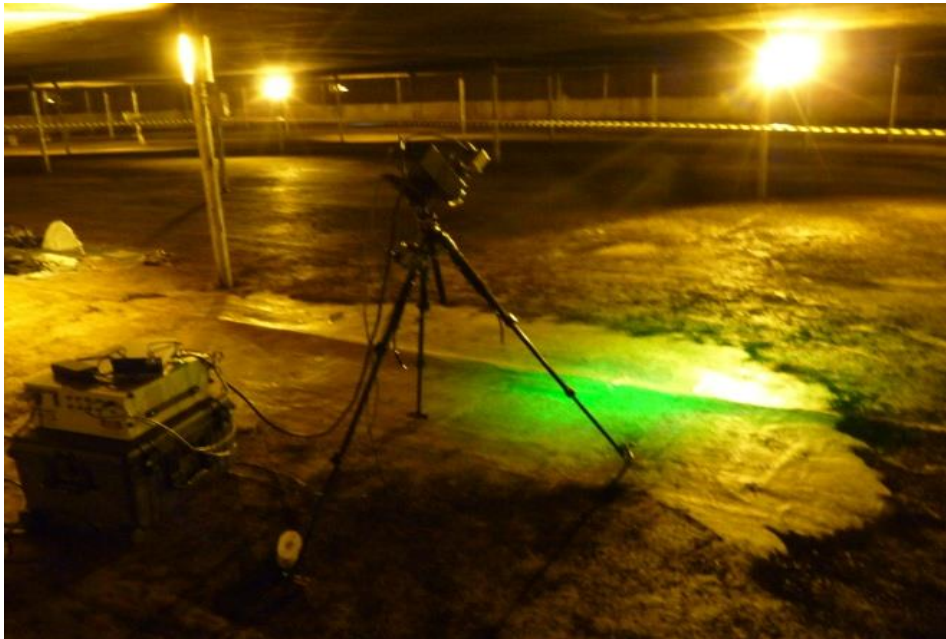
Figura 11 – Inspeção de fundo de tanque

Foram selecionadas aleatoriamente as áreas para executar a inspeção. Na Figura 11 mostra-se o ambiente de inspeção onde foi executado o ensaio sobre o fundo de tanque.

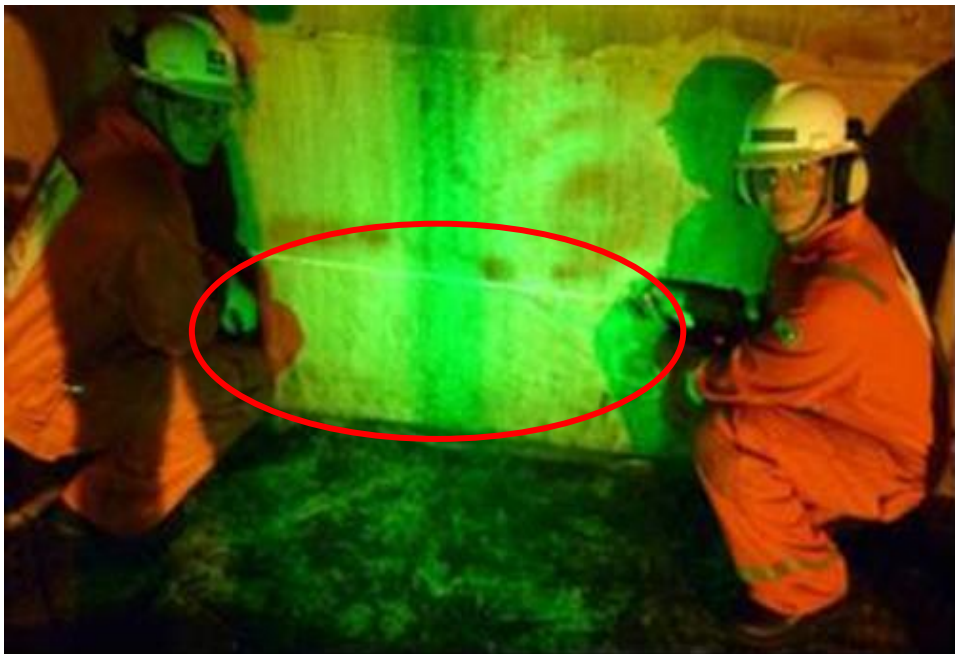
Figura 13 – Área de inspeção em de costado de tanque

Na Figura 13 mostra-se a região de costado revestida por material compósito onde foi executado o ensaio.
