CONAEND&IEV-071

DETECÇÃO DE DEFEITOS EM JUNTAS ADESIVADAS DE TUBOS COMPÓSITOS COM SHEAROGRAFIA, TERMOGRAFIA E ULTRA-SOM

Daniel P. Willemann¹, Carla A. Marinho², Sérgio Damasceno Soares², Armando Albertazzi³,
Paulo C. F. Henriques⁴, Daniel H. B. Hofmann³, Dênis T. Goto³, Luiz G. Schweitzer³

Trabalho apresentado durante o CONAEND&IEV2008 – Congresso Nacional de Ensaio Não Destrutivos e Inspeção & Conferencia Internacional sobre Evaluación de Integridad y Extensión de Vida de Equipos Industriales, em São Paulo/SP, no mês de junho de 2008.

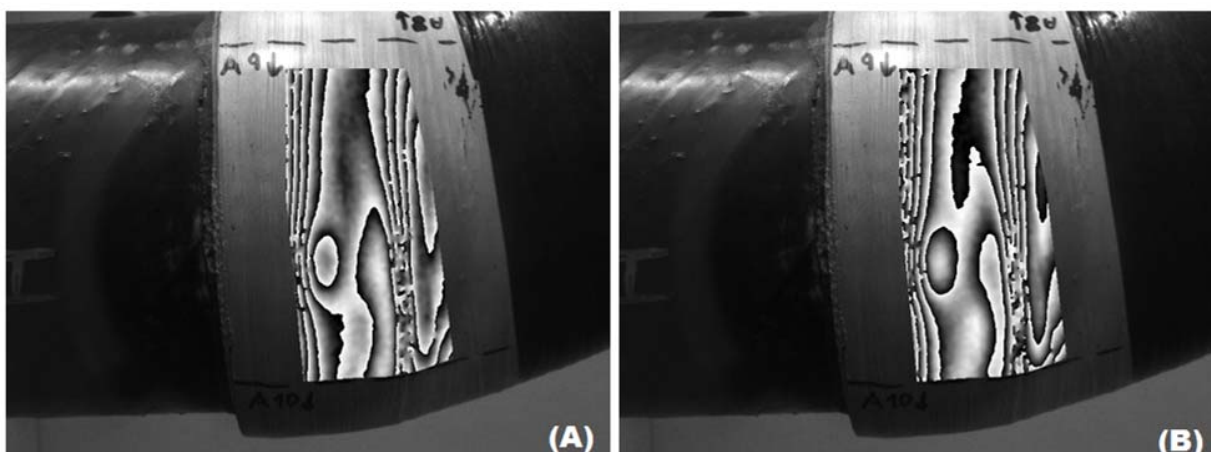
Figura 6 – $\Delta p \sim 8 \text{ kgf/cm}^2$ - (A) carregamento positivo; (B) carregamento negativo.

A diferença de pressão (Δp) média utilizada durante os testes foi de aproximadamente 0,49 MPa ($5 \text{ kgf/cm}^2 \sim 4,9 \text{ bar} \sim 71 \text{ psi}$). A aplicação de um Δp positivo ou negativo praticamente não muda o padrão de franjas da estrutura. Ocorre apenas, uma inversão no sentido da variação do nível de cinza das franjas. Isto significa que se na aplicação de variação positiva as franjas variam do branco para o preto, e na aplicação negativa a variação será do preto para o branco, conforme apresentado na figura 6.

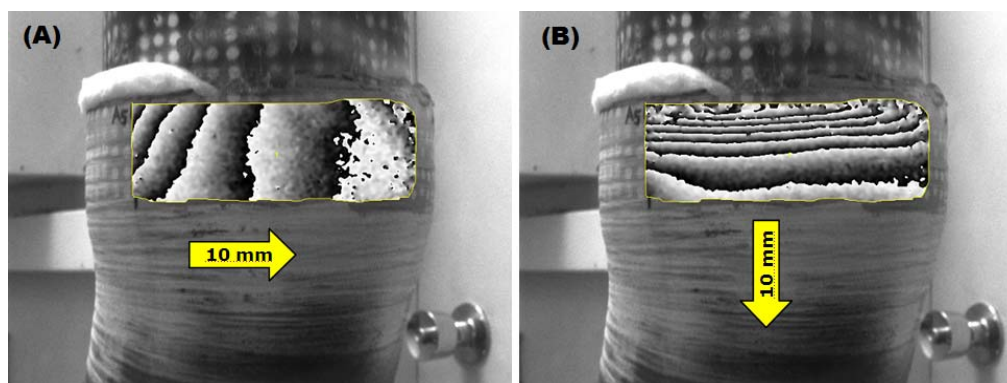
Figura 8 – Padrões de franjas de interferência obtidos em juntas compósitas sem falhas de adesão: (A) *shear* transversal (B) *shear* longitudinal.

De acordo com a análise por elementos finitos, quando a shearografia é aplicada na análise de juntas compósitas isentas de falhas de adesão, o padrão de franjas é também relativamente uniforme, conforme mostrado na figura 8.
